名品衛材有限公司

產品名稱： 卡接式 一字型扶手產品型號： NY-2060原產國： 中國

測試要求：
1. 扶手水平強度
2. 扶手垂直強度測試方法與結果： ---詳附頁---收樣日期： 2022 年 12 月 16 日測試日期： 2022 年 12 月 16 日 ~ 2022 年 12 月 23 日

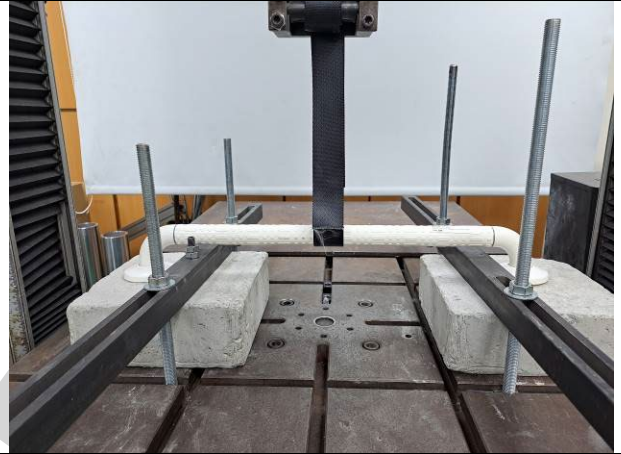
照片 B：測試架設 - 扶手水平強度

- (a). 將樣品固定於水泥試體上，並將其固定於試驗機平台上。(如照片 B 所示)
- (b). 以織帶繞過扶手中心，逐漸施加一向上拉力 300 kgf 於扶手上，並且保持 1 分鐘。
- (c). 釋放力量後，目視檢查扶手有無任何變形、損壞或鬆脫現象。
- (d). 試驗機台：INSTRON 5581; 速率：10 mm/min.
- (e). 織帶寬度：50 mm

樣品	拉力值 (kgf)	保持時間 (min.)	結果
卡接式 一字型扶手	300	1	試驗後目視檢查樣品無可見損壞、變形或鬆脫現象。

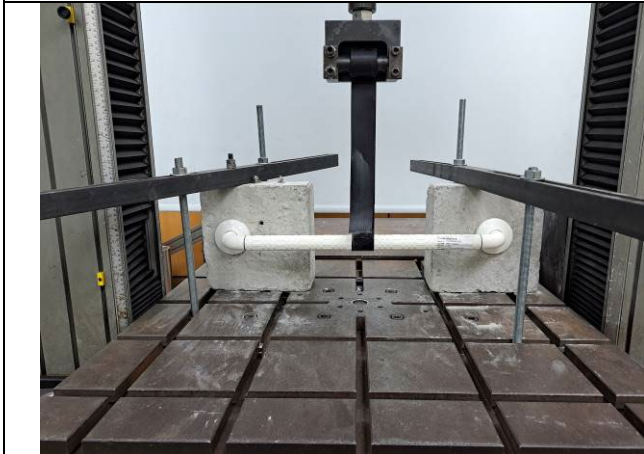
照片 C：測試架設 - 扶手垂直強度

- (a). 將樣品固定於水泥試體上，並將其固定於試驗機平台上。(如照片 C 所示)
- (b). 以織帶繞過扶手中心，逐漸施加一向上拉力 300 kgf 於扶手上，並且保持 1 分鐘。
- (c). 釋放力量後，目視檢查扶手有無任何變形、損壞或鬆脫現象。
- (d). 試驗機台：INSTRON 5581; 速率：10 mm/min.
- (e). 織帶寬度：50 mm

樣品	拉力值 (kgf)	保持時間 (min.)	結果
卡接式 一字型扶手	300	1	試驗後目視檢查樣品無可見損壞、變形或鬆脫現象。
